Índice de calidad de ribera en tramos del Arroyo Garín, Ingeniero Maschwitz

Faggi Ana

Facultad de Ingeniería, Universidad de Flores

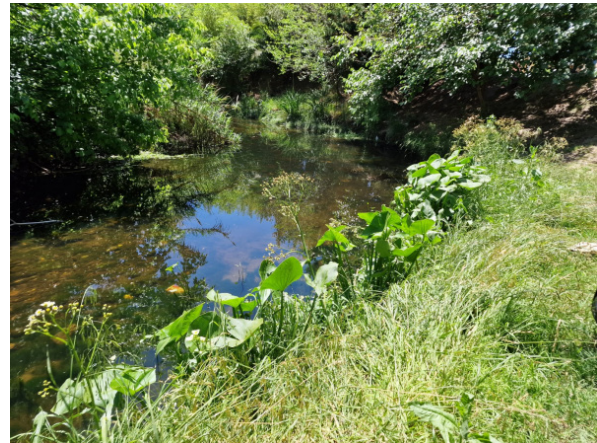
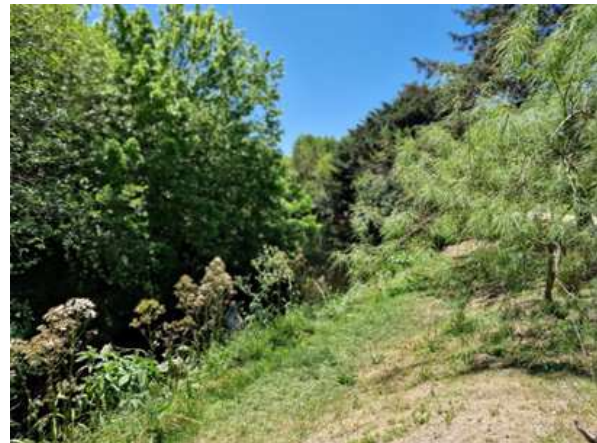
Los resultados de aplicar el índice muestran que el tramo en la Plaza Las Garzas alcanza buena calidad especialmente por su valor ecológico, escénico y recreativo (Figura 2). Tiene una vegetación diversa con presencia de herbáceas y leñosas que aportan sombra, oportunidad para sentarse y áreas de césped donde disfrutar del paisaje. Valor regular alcanza el tramo del Puente Fernández (Fig. 4), tramo entre las calles la Plata y Entre Ríos, un área de gran potencialidad para realizar mejoras con tareas de rehabilitación ambiental que incluya estrategias de restauración ecológica.

Figura 2 Plaza Las Garzas. Ejemplo de borde de arroyo con alto valor ecológico y estético.

Para el tramo de Plaza las Garzas, evitar residuos y mejorar la seguridad y mayor presencia vecinal, la posicionaría como un muy buen sitio. En el tramo La Plata y Entre Ríos sería deseable en la parte alta del talud mejorar la oferta de sombra con infraestructura verde, presencia de bancos para hacerlo más atractivo como espacio público. En Entre Ríos y Los Andes será imperioso trabajar sobre el eje ecológico y aplicar metodologías de restauración para mejorar el hábitat, disminuir el sombreado, excesivo, revegetar las orillas con

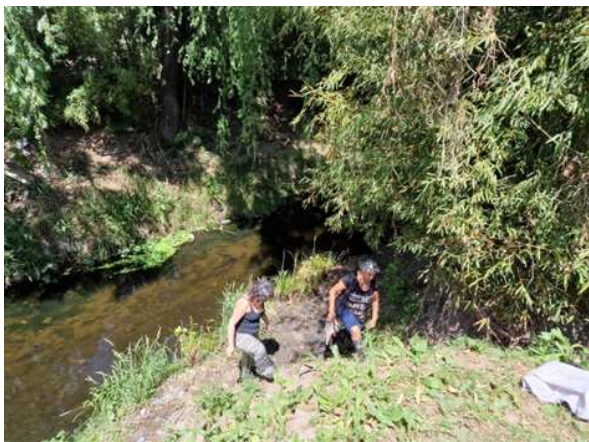
Figura 3 Puente Entre Ríos. Tramo de mala calidad según el índice.

Esto facilitaría que el vecino la reconociera como propia, se apropiara del lugar público, pudiera transitar o permanecer en actitudes contemplativas con lo cual se incrementaría en valor social. El menor valor es el tramo entre el Puente Entre Ríos y el Puente Los Andes (Figura 3), ribera muy sombreada por el avance de árboles exóticos de gran tamaño sobre una de sus márgenes y la línea de viviendas pertenecientes al barrio Cerrado Los Caracoles que invade la línea de ribera, combinación de circunstancias que deja crecer poca vegetación herbácea en los bordes.

plantas típicas de humedal. Recuperado este eje, el mismo traccionaría a las otras dimensiones a incrementarse.

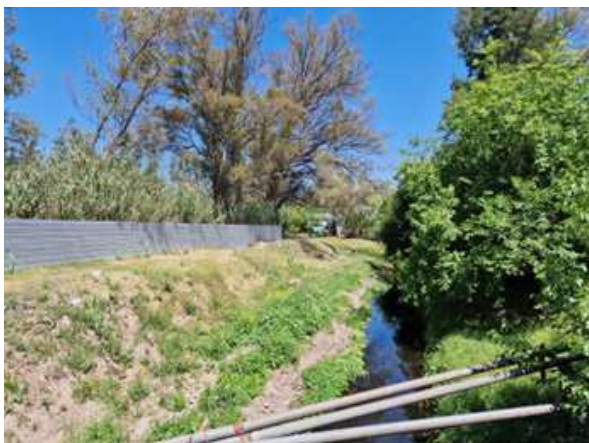
Figura 4 Puente Fernández. Tramo entre las calles La Plata y Entre Ríos de calidad regular según el índice.
