# Uso del suelo y calidad del agua en la cuenca del Arroyo las Piedras, RMBA

G.Y. Iglesias<sup>a</sup>, G.O. Basílico<sup>b</sup>

a. Laboratorio de Bioindicadores y Remediación, Facultad de Ingeniería, Universidad de Flores

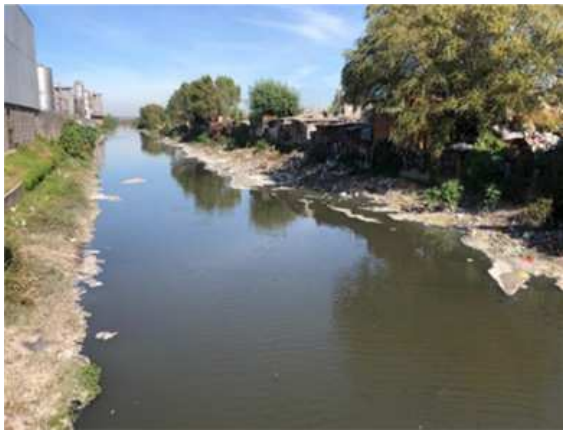
Figura 2: Punto de muestreo n°3 (PM3).

En el PM3 el ancho del arroyo es de 3 a 4 veces mayor al del PM1 y presenta residuos sobre el cauce, al igual que el PM2. Además se observaron ve-

hículos y partes de ellos hundidos (estos son descartados generalmente por actividades delictivas), olor nauseabundo y presunta grasa como sobrenadante retenido por la basura y vegetación de la vera del cauce (Fig. 2). Se sospecha que la materia orgánica presente como sobrenadantes de color blanco es generada por una refinería de grasa ubicada en las cercanías de este punto, dado que la misma ha sufrido clausuras por diferentes organismos de control debido a la ausencia en el tratamiento de sus efluentes y presencia de cañerías clandestinas.

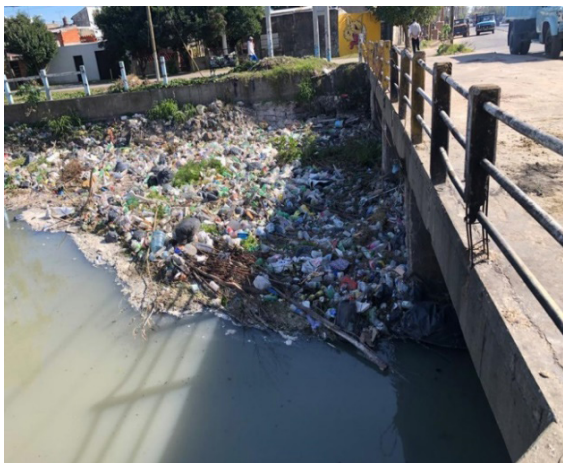
Figura 3: Punto de muestreo n°4 (PM4).

El tramo PM3-PM4 posee una mayor densidad poblacional, mataderos y frigoríficos. Visualmente hay un mayor volumen de residuos que los puntos anteriores y la mitad del arroyo se encuentra interrumpido por una barrera de basura, ramas y restos orgánicos (Fig. 3).
