Índice de calidad de ribera en tramos del Arroyo Garín, Ingeniero Maschwitz

Faggi Ana

Facultad de Ingeniería, Universidad de Flores

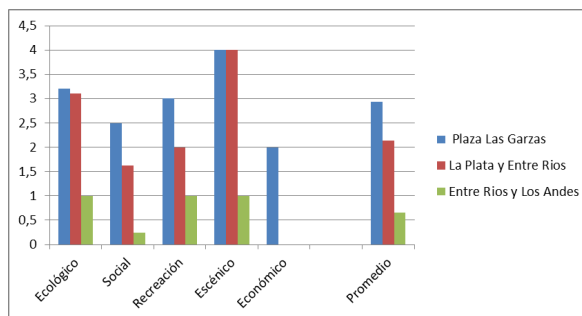
Figura 5 Índice de Calidad del borde del arroyo Garín en distintos tramos de su recorrido en Ing. Maschwitz. Valores muy bueno (4), bueno (≥ 3), regular (≥ 2), malo (1).

Índice de Calidad	Plaza Las Garzas	La Plata y Entre Ríos	Entre Ríos y Los Andes
Ejes			
Ecológico	3,2	3,1	1
Social	2,5	1,62	0,25
Recreación	3	2	1
Escénico	4	4	1
Económico	2	0	0
Promedio	2,94	2,14	0,65

Estos resultados permiten ver en cuáles ejes es posible realizar mejoras. Iniciativas que incrementaran los valores ecológicos y recreativos colaborarían a aumentar los sociales y recreativos. Inclusive sería posible pensar en la dimensión económica que redundaría en mayor valor de viviendas ubicadas a la vera del arroyo, si las condiciones de ausencia de residuos y vertidos de efluentes, así como una mayor seguridad estuvieran garantizadas. La percepción de inseguridad es una variable que disminuye el valor de estos sitios, también de que fueran propicios para comportamientos indeseables como robo, consumo de alcohol, etc. Surge aquí la necesidad de incluir la figura de custodio de estos espacios por una figura idónea, tal como lo plantean los vecinos. Es un tema no contemplado aún en los esquemas de seguridad de zonas urbanas que incluyen arroyos urbanizados. Instalar esta necesidad, forma parte de la concientización sobre su existencia y real importancia.
